# 某火箭弹长期贮存后点火回路异常原因剖析

**摘 要:** 为解决某火箭弹长期贮存后因点火回路失效造成火箭弹发射失败的问题, 使用 FMECA 及 FTA 分析了点火回路的失效原因, 提出了可疑故障点检测方法, 并结合数据统计的分析结果, 确定故障点为发动机中电点火头的批次性质量问题。实弹的解剖分析证明了此分析的准确性, 为火箭弹的生产过程质量控制提供了依据。

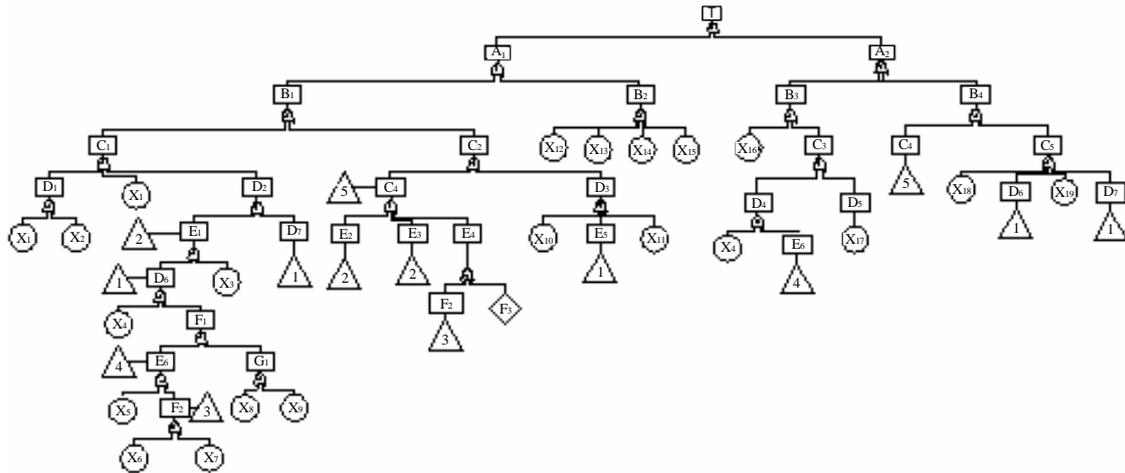
阻合格与否以及药剂能否被点燃，是决定火箭弹发火成功的直接影响因素。下面就以某火箭弹长期贮存后点火回路异常作为故障树的顶事件，以回路电阻不合格、药剂未点燃作为顶事件的直接影响因素，建立故障树，如图 4 所示。

图 4 某火箭弹贮存后点火回路异常 FTA  
Fig.4 FTA of abnormal ignition system

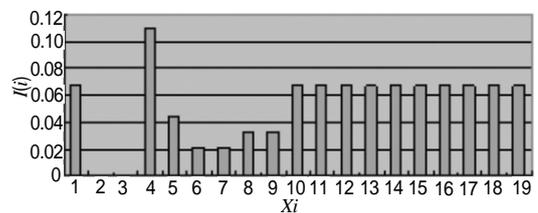
图5 结构重要度直方图

图5中纵坐标表示结构重要度，横坐标1、2、3.....、18、19分别代表底事件X1、X2、X3.....、X18、X19。从直方图可以看出，底事件X4的结构重要度最大，其次是X1、X10、X11、X12、X13、X14、X15、X16、X17、X18、X19，再次是X5，再次是X8、X9，最后是X6、X7。即贮存环境湿度大对导致某火箭弹贮存后点火异常的危害性最大；其次是电点火头桥丝虚焊而在检测中未被检测出、电点火头脚线受力不当、电点火头药头受损、电点火头桥丝和药剂间有较大间隙、电点火头生产过程中蘸药头时药剂分层使敏感度降低、回路接口虚焊漏检、插头的插针松动、插头的插针锈蚀、回路线缆断线、电点火头未埋入药剂、

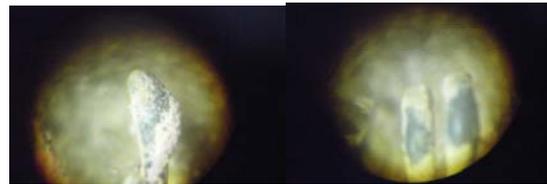
为详细了解电点火头的失效原因，对故障电点火头进行了解剖，显微镜下观察药头防潮层颜色鲜艳、外观完好；内部药剂颜色和状态正常；药头内两电极锈蚀，桥丝断桥。

图6 电点火头解剖后的桥丝情况

故障电点火头药头颜色鲜艳、外观完好，药剂颜色和状态正常，说明电点火头的锈蚀不是由于贮存过程中吸湿造成，而是生产过程中残留焊液未洗净造成的，属于电点火头生产过程质量控制问题。
