某点火器工作故障分析及改进

摘要: 针对某点火器在试验过程中发生管体破碎和输出压强峰值较高的问题, 分析了导致该工作故障的可能原因, 认为点火过程中药柱内外通道压差过大导致药柱压碎后增大了燃面, 从而使压强异常升高。对药柱挡板结构进行了优化设计, 以期减小药柱内外通道的压差, 并通过对点火过程的流场仿真验证了其可行性。最终试验结果表明改进措施有效, 输出压强峰值满足设计要求, 提高了点火器工作的安全性和可靠性。

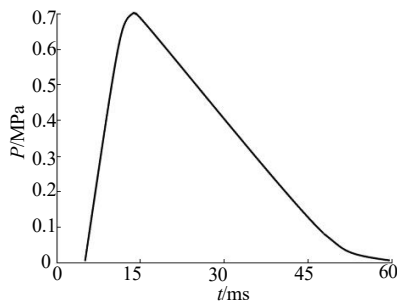
图2 故障件 $P-t$ 曲线Fig.2 $P-t$ curve of the failure ignitor

故障件在测压容器内进行常温(+23℃)试验,测得输出 $P-t$ 曲线(测压容器内部压强,非点火器内部压强)如图2所示。由图2可以看到,点火后15ms左右达到输出压强峰值,约0.7MPa,而输出压强峰值设计范围为0.20~0.45MPa;压强上升和下降速率较大,点火器工作时间不足60ms,小于设计工作时间90~140ms。

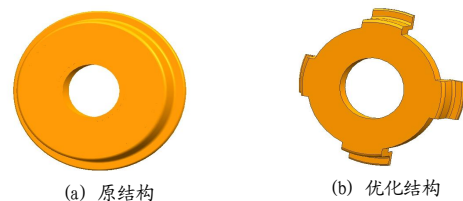
图4 优化前后的挡板结构

对点火器内部结构进一步分析,结合图1可以看到,电爆管产生的高温高压燃气经过挡板内孔及挡板与管体间隙进入药柱的内外通道。由于挡板与管体间隙很小,可能导致药柱外通道进气不畅,致使内外通道压差较大,从而将药柱压碎,导致燃面异常增大。

基于以上分析,对挡板结构进行优化设计:将挡板四周开槽,提升药柱外通道的进气能力,同时将原挡板的内孔适当扩大以平衡内外通道的进气效率。优化前后的挡板结构如图4所示。

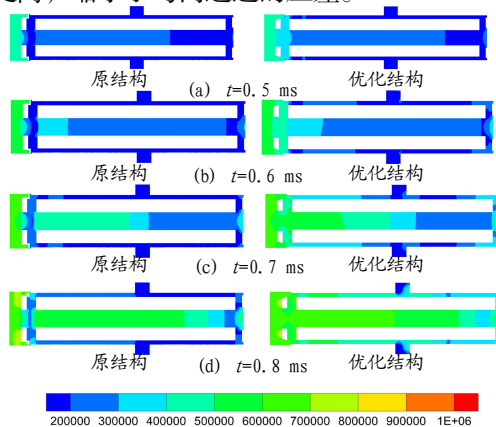
图 7 不同时刻点火器中心截面压强分布
Fig.7 Pressure distribution at the center section of ignitor at different times

图 7 为点火初始阶段不同时刻点火器中心截面压强分布。由图 7 可以看出,在 0.5ms 前,原结构及优化结构药柱内外通道压差很小;从 0.6ms 开始,2 种结构内通道压强逐渐增大且分布比较接近,但原结构的外通道压强上升较慢,与内通道的压差逐渐扩大,而优化结构的外通道压强上升速率相比于原结构明显提高,缩小了与内通道的压差。

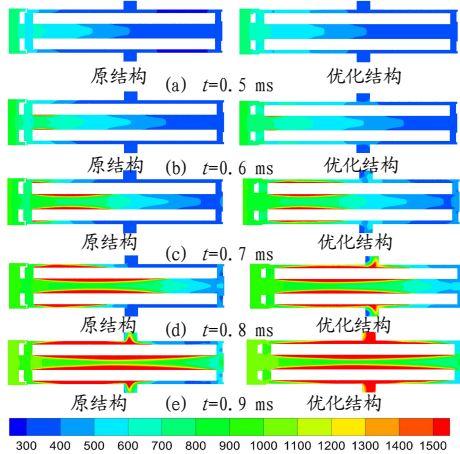
图 8 不同时刻点火器中心截面温度分布
 Fig.8 Temperature distribution at the center section of ignitor at different times

图 8 为点火初始阶段不同时刻点火器中心截面温度分布。由图 8 可以看出,在 0.5 ms 时刻,药面最高温度约 600K,低于着火温度;从 0.6ms 开始,药柱头部内表面达到着火温度被点燃,燃面逐渐向后推移。原结构内燃面向后推移速度明显比外燃面更快,部分区域存在内药面已经点燃而外药面还未点燃的情况;优化结构的外燃面向后推移速率得到提升,几

乎能够与内燃面保持平行向后推移。

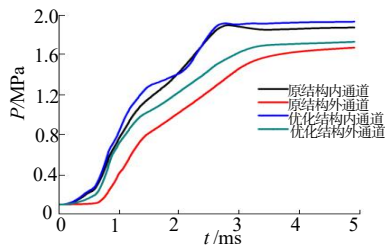
图 9 两种结构内外通道压强曲线
 Fig.9 Pressure curves of internal and external channels of the two structures

从图 9 可以看出，2 种结构的内通道压强曲线非常接近，在 0 至 2.8ms 左右快速升高，随后逐渐趋于稳定；但相比原结构，优化结构的外通道压强曲线整体向左偏移，即同一时刻，优化结构的外通道压强更高，从 3.5 ms 左右开始，2 种结构的外通道压强也逐渐趋于稳定。从图 10 压差曲线可以看出，2 种结构的内外通道压差存在较大波动，优化结构与原结构相比，压差整体减小，且峰值降低约三分之一。从 4.0 ms 左右开始，2 种结构的内外通道压差逐渐趋于稳定。
