某点火器工作故障分析及改进

摘要: 针对某点火器在试验过程中发生管体破碎和输出压强峰值较高的问题, 分析了导致该工作故障的可能原因, 认为点火过程中药柱内外通道压差过大导致药柱压碎后增大了燃面, 从而使压强异常升高。对药柱挡板结构进行了优化设计, 以期减小药柱内外通道的压差, 并通过对点火过程的流场仿真验证了其可行性。最终试验结果表明改进措施有效, 输出压强峰值满足设计要求, 提高了点火器工作的安全性和可靠性。

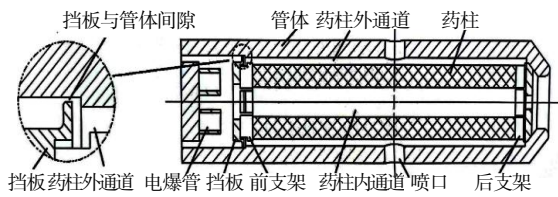
图1 点火器结构

本研究点火器结构见图1。如图1所示, 点火器主要由2发电爆管、管体、药柱、挡板和前后支架组成, 其中药柱为硼/硝酸钾, 管体采用全钢内衬, 外表面采用高硅玻璃钢缠绕成型, 单边厚度4 mm。点火器能量输出方式为侧喷, 共有3组侧喷口, 每组2个对称分布。

对点火器内部结构进一步分析,结合图1可以看到,电爆管产生的高温高压燃气经过挡板内孔及挡板与管体间隙进入药柱的内外通道。由于挡板与管体间隙很小,可能导致药柱外通道进气不畅,致使内外通道压差较大,从而将药柱压碎,导致燃面异常增大。

基于以上分析,对挡板结构进行优化设计:将挡板四周开槽,提升药柱外通道的进气能力,同时将原挡板的内孔适当扩大以平衡内外通道的进气效率。优化前后的挡板结构如图4所示。

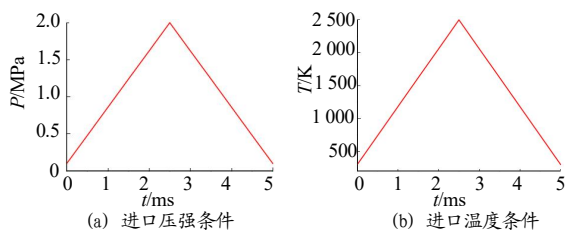
图 6 进口边界条件
Fig.6 Inlet boundary condition

(1) 电爆管输出燃气采用压力进口,持续输出时间 5 ms,压强和温度随时间变化如图 6 所示,其中“0”点指电爆管接通点火信号的时刻。
